Oggetto: Relazione tecnica dell'ing. Cannata situazione sede-IPSIA Fuscaldo inviata dall'Ufficio Tecnico della Provincia di Cosenza

## RELAZIONE TECNICA

La presente relazione tecnica viene redatta a seguito dei sopralluoghi effettuati presso l'Istituto Scolastico ITIS/IPSIA di Fuscaldo finalizzati a verificare lo stato dell'intonaco dei soffitti.

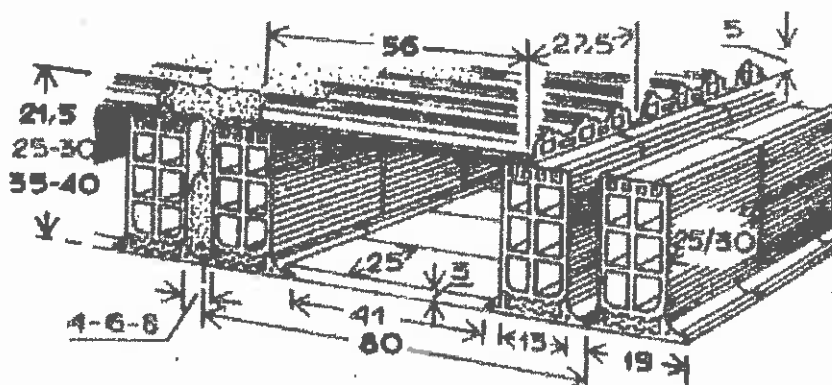
Come già detto, trattasi di un solaio in latero-cemento, realizzato con tipologia SAPAL, costituito da due travi in laterizio armato, realizzate in stabilimento, accoppiate in modo tale da formare il cassero delle

nervature di calcestruzzo, armate e gettate in opera. Le travi in laterizio presentano delle alette inferiori sulle quali trovano appoggio le tavelle di soffitto, mentre sul lato superiore sono

collocate altre speciali tavelle caratterizzate da risalti a dente. Tale tipologia, assai in uso all'epoca della realizzazione del fabbricato, consentiva la realizzazione di solai molto alti e quindi con notevole inerzia delle nervature ma con peso proprio molto ridotto, in quanto, invece delle pignatte, si realizzavano veri e propri cavedi di alleggerimento. Viene da sé che, in un tipologia di solaio siffatta, le tavelle di soffitto hanno la sola funzione di chiudere le camere d'aria, consentendo l'intonacatura del soffitto a filo delle nervature portanti. Le tavelle, pertanto, non hanno alcuna funzione portante e, nella situazione in oggetto, appaiono danneggiate perché, proprio per la loro tipologia, si rompono facilmente durante le operazioni di spicconatura.

- spicconatura completa dell'intonaco dei soffitti dei bagni del piano terra, rimozione delle tavelle che si dovessero danneggiare o distaccare durante tale procedura e successivo montaggio di idonea controsoffittatura con struttura portante metallica e idonei pannelli di chiusura. La struttura metallica della controsoffittatura dovrà essere ancorata idoneamente alle pareti perimetrali e fissata esclusivamente sulle nervature dei solai, evitando rigorosamente qualunque aggancio alle tavelle di soffitto;
- rimozione delle porzioni di intonaco che durante le citate operazioni di battitura ed "auscultazione" hanno evidenziato fenomeni di distacco, con esposizione completa delle superfici dei laterizi e successivo rifacimento dell'intonaco. Si precisa che alla data di stesura della presente relazione tale attività è già in atto.
